Kellersanierung

Nachträgliche Abdichtung eines
druckwasserbelasteten Mauerwerkskeller

Ausführungsbericht

Dr. Schöning Haus

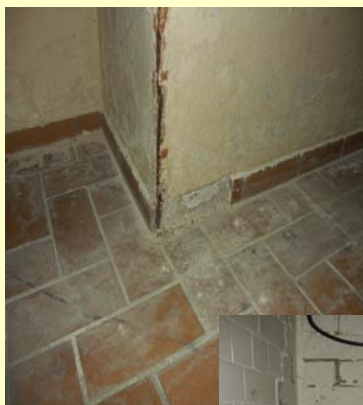
Aufsteigende Feuchte

Der Keller des Ende der siebziger Jahre erstellten Gebäudes wurde mehrfach durch eindringendes Grundwasser geschädigt. Alle Kellerwände waren kapillarwasser-gesättigt und es ließen sich die typischen Schadensbilder erkennen.

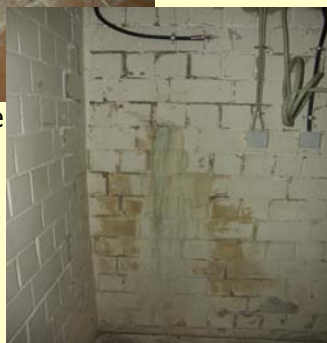
Wand Leckage

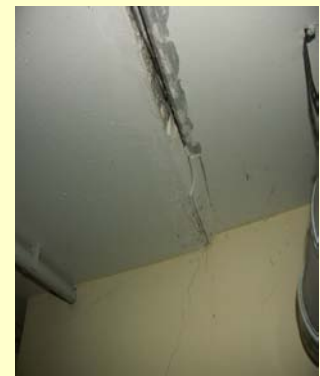
Durch Erweiterungen des Gebäudes (Aufstockung und Anbau) kam es auch zu Setzungsschäden an Mauerwerk, Dehnfugen und Bodenplatte.

Setzungsschaden an Dehnfuge

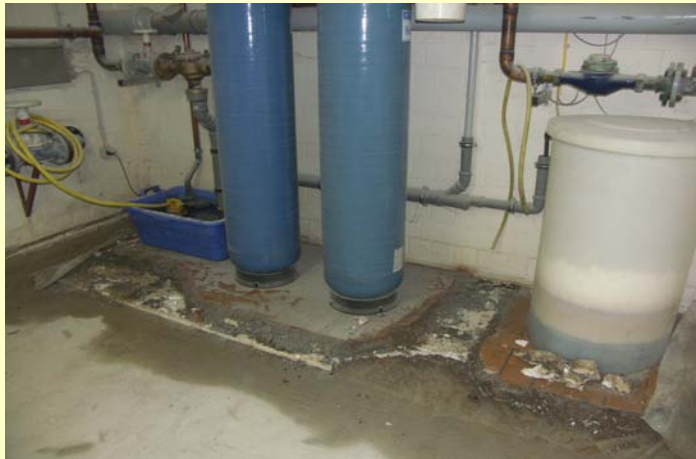
Teilentfernter Fußbodenaufbau

Zunächst wurde der alte Fußbodenaufbau entfernt, um die Bodenplatte freizulegen. Hierbei stellte sich heraus, dass der gesamte Estrich komplett durchfeuchtet war. Anschließend erhielten alle Wände eine nachträgliche Horizontalsperre durch Injektion mit Dryzone-Creme. Die unteren Lagerfugen der Umfassungswände wurden ausgefräst und mit Sperrmörtel eingedichtet. Der Fußpunkt erhielt eine umlaufende Hohlkehle. Durch Sandstrahlen wurde die Farbe entfernt und die Porenstruktur des Mauerwerks freigelegt. Der Rohfußboden wurde kugelgestrahlt.

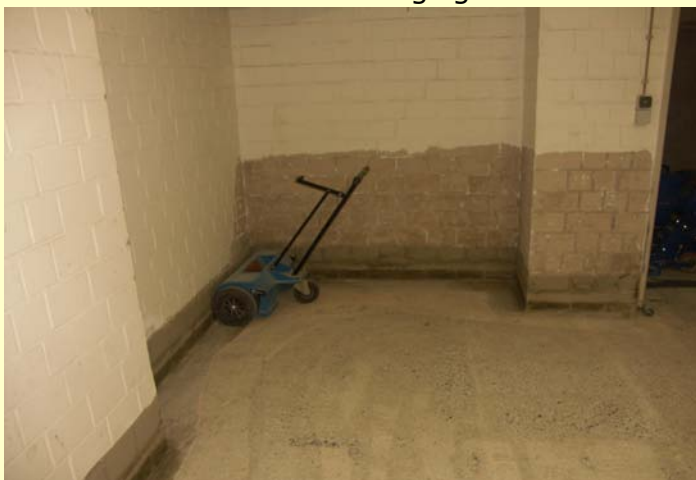
Freigelegte und kugelgestrahlte Bodenplatte

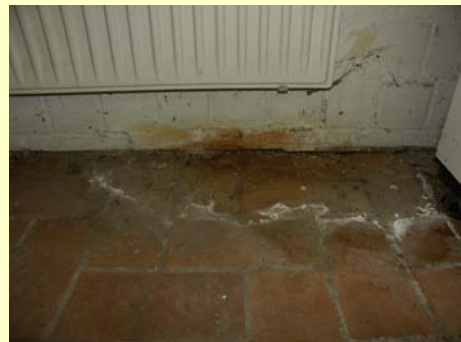
Wassereintritt am Fußpunkt

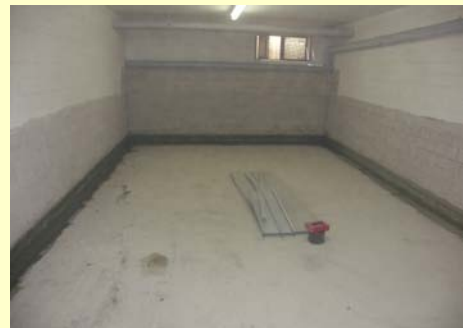
Sandgestrahlte Oberflächen

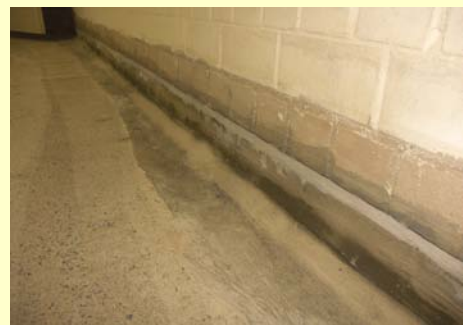
Lagerfugenabdichtung

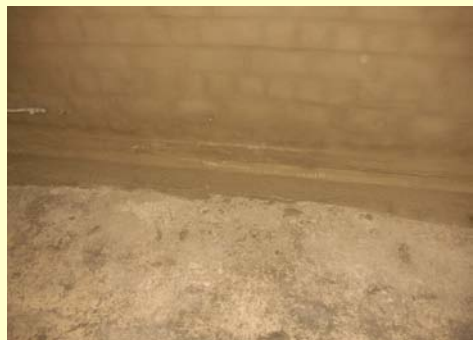
Fußpunktabdichtung mit Hohlkehle

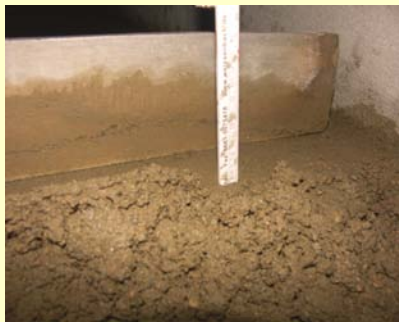
Xypex Admix vergüteter Verbundestrich

Als zusätzlicher Feuchteschutz wurde der anschließend eingebrachte Verbundestrich mit dem Abdichtungsmittel Xypex Admix vergütet. Die Estrichstärke variierte aufgrund der Unebenheiten der Bodenplatte zwischen fünf und acht Zentimetern.

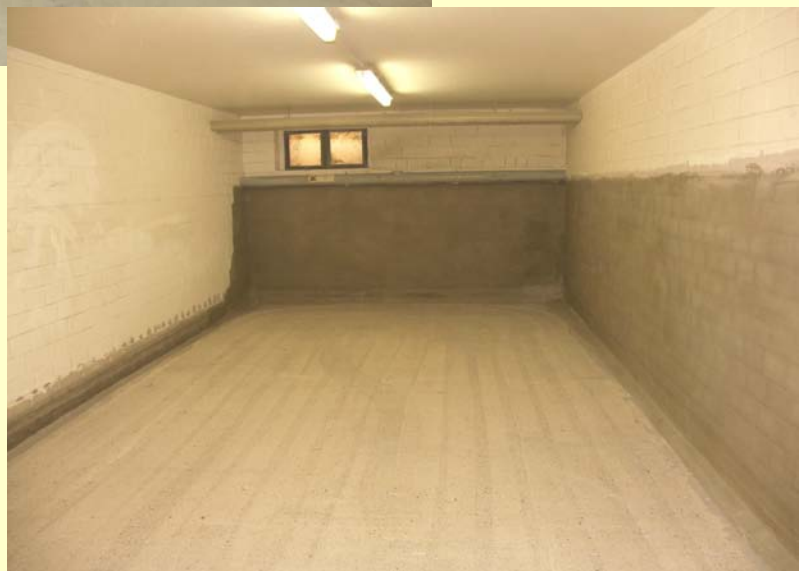
Druckwasserdichte Dichtschlämme als Negativabdichtung der Umfassungswände

Alle Umfassungswände und an Dehnfugen angrenzende Aussenwände erhielten eine mehrlagige, druckwasserdichte Negativabdichtung im System Köster NB1-Flex.

Der Flächenauftrag betrug mind. 4 kg/m².

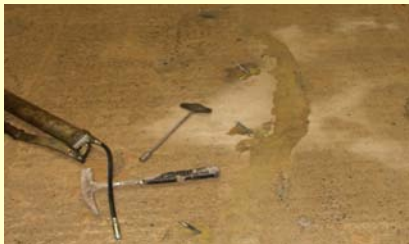
PUR-Injektion zur Rissabdichtung

Risse in der Bodenplatte wurden mit PUR-Harz verpresst. Größere Risse und Gefügestörungen wurden ausgestemmt, mit Quellschlamm verschlossen und anschließend mit Dichtschlämme überarbeitet.

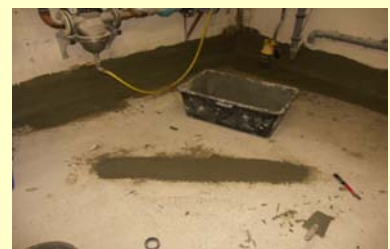
Abgedichteter Riss in Bodenplatte

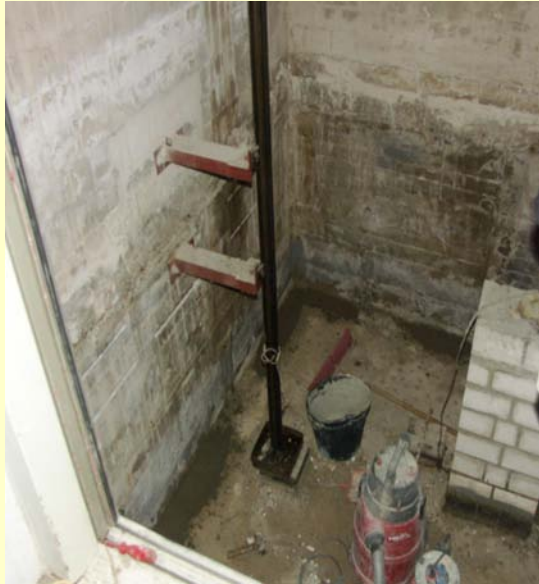
Schacht nach Estrich Rückbau

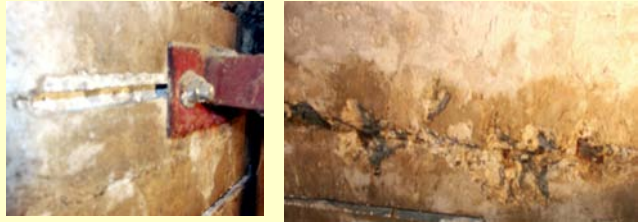
Typisches Schadensbild

Die Bausubstanz wies erhebliche Mängel auf. Nach Entfernung des Estrich wurden u. a. Kanthölzer im Beton der Bodenplatte sichtbar, die Spanndrähte aller Bindestellen waren miteinbetoniert worden.

Unsachgemäß verarbeitete Ankerschienen mussten ausgebessert werden.

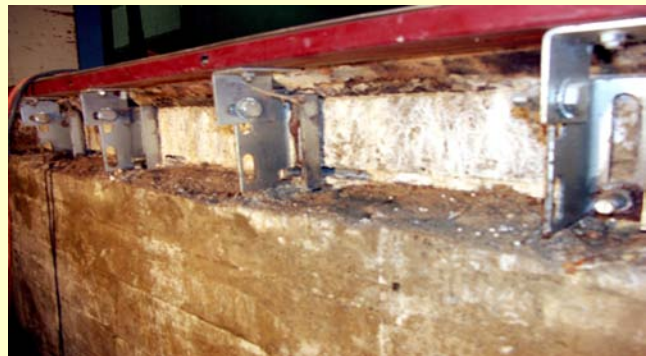
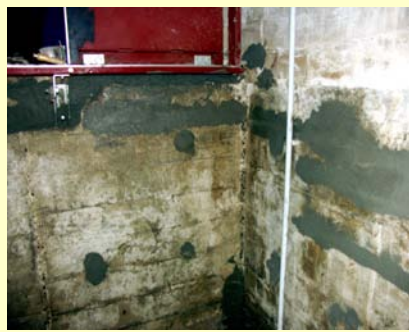
Ausgebesserte Fehlstellen

Nach Verschließen der Fehlstellen in den Wandflächen, erhielt der Schacht eine umlaufende Hohlkehle. Anschließend wurden alle Flächen mit Dichtschlämme überarbeitet.

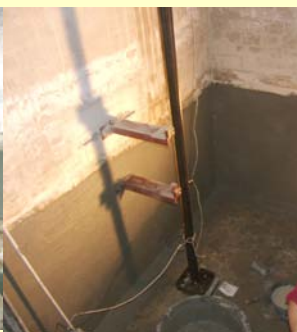
Dichtschlämmenauftrag

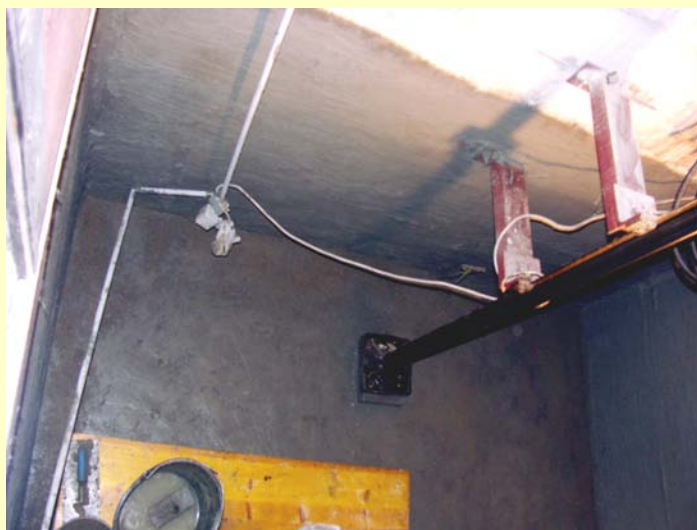
Einbringung von 8 cm Sperrestrich im Verbund

Der Estrich wurde wie im Kellerbereich auch mit Xypex Admix vergütet, um eine Flächensperre auf dem Rohbeton zu erhalten.
